Orientierungsgutachten

im Rahmen der Aktion „VEREINT Energie sparen -
Energieberatung für Sportvereine“

Turn- und Sportverein Immenrode e.V.

November 2012

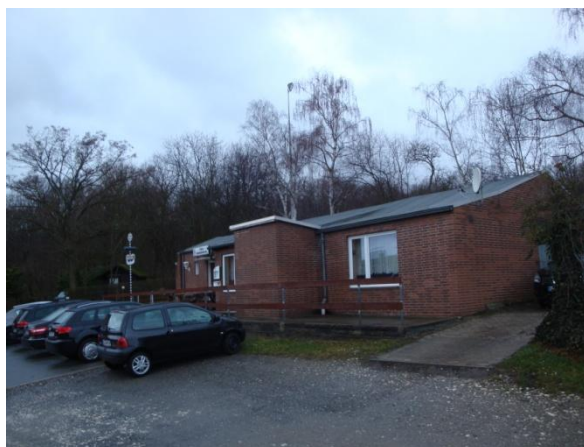
Das Gebäude ist in Massivbauweise als zweischaliges Mauerwerk errichtet worden, eingeschossig und nicht unterkellert. Das gering geneigte Satteldach ist mit einer Flachdachabdichtung versehen. Die Geschossdecke ist als Holzbalkendecke vermutlich ohne Dämmung ausgeführt.

Die Fenster wurden größtenteils durch höherwertige Fenster mit Wärmeschutzverglasung ausgetauscht. Im Bereich der Gastronomie sind noch einfache Zweischeibenisolierverglasungen vorhanden. Nachträgliche Dämmmaßnahmen an dem Gebäude wurden bisher nicht durchgeführt. Mit Ausnahme der Tür zum Sanitärtrakt scheint das Gebäude insgesamt über eine gute Luftdichtigkeit zu verfügen.

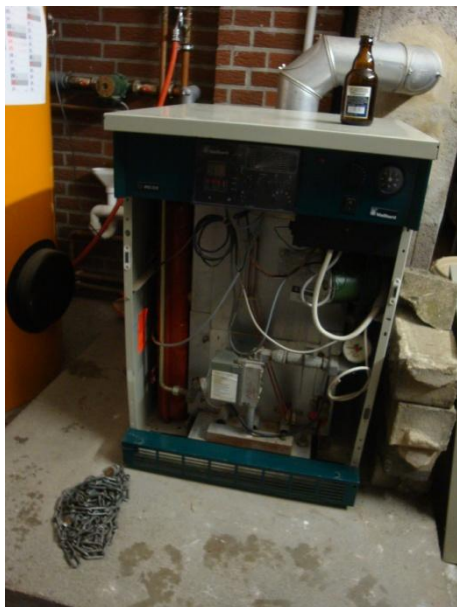
Die Wärmeversorgung erfolgt über einen Gas-Spezialkessel (Baujahr 1992), der auch den indirekt beheizten Warmwasserspeicher versorgt. Der Heizungsraum befindet sich in einer Gebäudeecke und hat einen separaten Zugang. Eine Warmwasserzirkulation ist nicht vorhanden.

Die Verteilung der Heizwärme erfolgt über einen Heizkreis. Die Leitungen sind größtenteils ungedämmt. Eine bedarfsgerechte Steuerung der Anlage ist nur eingeschränkt möglich, was aber bisher zu keinem Komfortverlust, aber zu unnötigen Heizkosten geführt hat. Der Nutzungsgrad des Kessels ist auf Grund der geringen Auslastung (Nutzerverhalten) deutlich geringer als was anhand des Schornsteinfegerprotokolls zu erwarten wäre.

Insgesamt ist die Heizwärme- und Warmwasserversorgung in der Heizzentrale ohne bedarfsgerechte Steuerungsmöglichkeiten als sanierungsbedürftig anzusehen. Der Heizkessel (von 1992) ist mittelfristig auszutauschen. Die Verteilung über einen Heizkreis ermöglicht prinzipiell keine bedarfsgerechte Verteilung. Hier sollte eine Optimierung über den Einbau von Zonenventilen erfolgen.

- *Im Falle der Aufstockung: Erneuerung der Heizung, Warmwasserbereitung und Verteilung (Gas-Brennwertkessel ggf. thermischer Solaranlage, separate Heizkreise für die unterschiedlichen Nutzungen)*

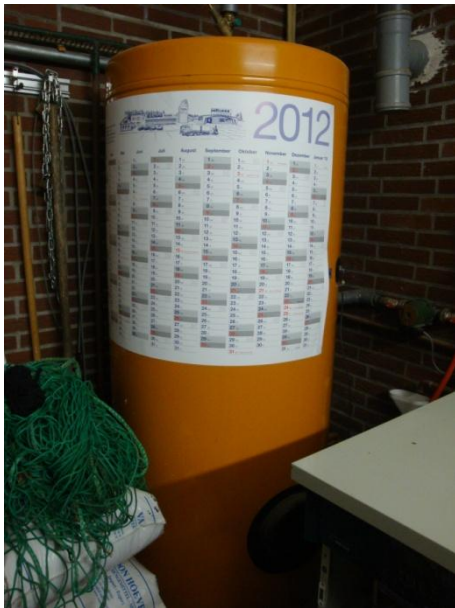
Das Brauchwasser wird über einen indirekt beheizten Speicher bereitgestellt. Dieser ist an den Gas-Kessel angeschlossen. Der Speicher versorgt die Duschen sowie die Küche. Die Geschirrspülmaschine verfügt über keinen Warmwasseranschluss.

- Installation von Wasser sparenden Duschköpfen (9 l/min statt bisher 13 l/min)
- Installation eines Gas-Brennwertkessels oder eines Pelletkessels
- Installation einer thermischen Solaranlage zur Warmwasserbereitung
- Austausch des Warmwasserspeichers durch einen Pufferspeicher mit Frischwasserstation
- Maßnahmen zur Reduzierung des Stromverbrauches: Beleuchtung allgemein, Kühlaggregate, etc. (muss in Schritt 2 näher untersucht werden)

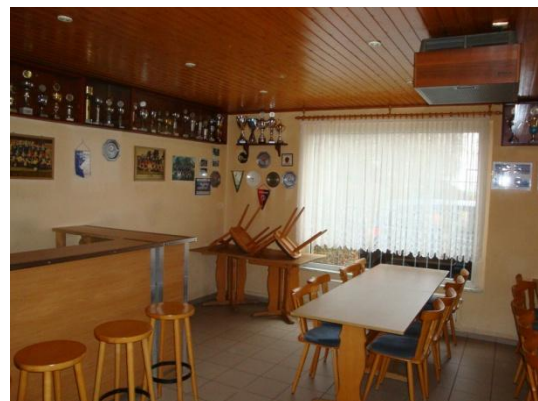
Die Beleuchtung der Umkleiden erfolgt überwiegend durch Leuchtstoffröhren (mit konventionellen Vorschaltgeräten, ohne Reflektor). Im Bereich der Gasträume sind auch konventionelle Halogenleuchten und Glühbirnen im Einsatz. Bei der Neuanschaffung von Leuchtmitteln sollten energiesparende Ausführungen verwendet werden. Präsenzmelder sind nicht vorhanden.

- Einbau eines Strom-Messzählers für die Gastronomie, Verbrauchs-Monitoring
- Verwendung von LED-Lampen als Leuchtmittel
- Heizungsoptimierung
Hydraulischer Abgleich, Austausch der Thermostatventile, Austausch der Heizungs-pumpe durch eine Hocheffizienzpumpe, Dämmung der zugänglichen Verteilleitungen

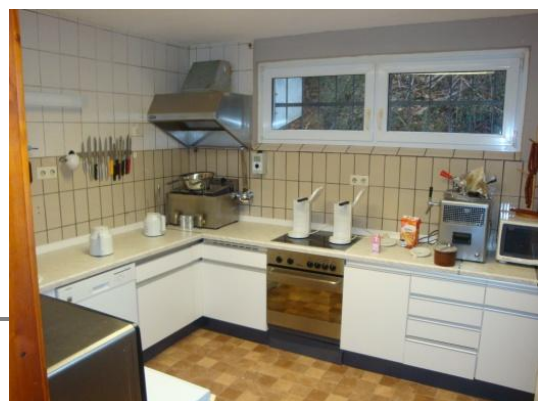
In den Toilettenräumen und Umkleiden erfolgt der Luftaustausch über Fensterlüftung. Die Küche verfügt über eine Abluftanlage. Im Gastraum ist eine kleine Klimaanlage installiert, über deren Nutzungsintensität keine Angaben vorliegen.
